# revue DE PROJETS

## Construction d'une cuisine et d'un restaurant sur le groupe scolaire Pasteur

### SAINT GENEST LERPT

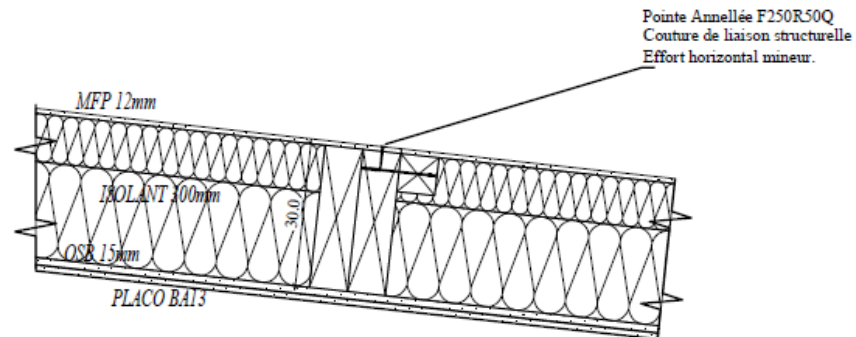
### Liaison Panneaux de toit ( toutes files )
